乾式接合透明ボルトナット防錆キャップの腐食促進に関する研究

高田機工(株) 正会員 ○壽系 亘平 正会員 大久保宣人 佐合 大
 共和ゴム(株) 正会員 寺坂 剛
 大阪公立大学 正会員 山口 隆司

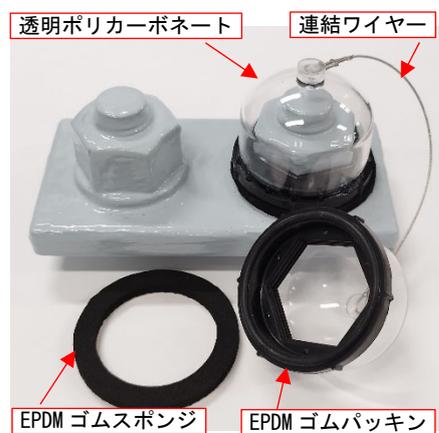
図1 ボルトキャップの概要

ボルトナットキャップは、図1に示すように、ドーム型に成形した透明ポリカーボネートをフレームとし、これに取り付けたEPDM (Ethylene Propylene Diene Methylene Linkage) ゴムパッキンによりナット部と固定する。設置時においては、母材とゴムパッキンの間(ワッシャの周り)にEPDM ゴムスポンジを設置し気密性及び水密性を確保するとともに、キャップの脱落に対するフェールセーフ機能として、隣接するキャップのフレームを、連結ワイヤー(φ1.0mm)で連結する構造とした。

ボルトキャップは、EPDM ゴムパッキンでナット部を固定する構造を採用したことで、ナット部にゴムパッキンを差し込むだけで容易に取り付けることができる。また、フレームに透明ポリカーボネートを採用したことにより、取り付け後も内部のボルトの状態が鮮明に確認できることから点検作業性も損なわない。複合サイクル試験により、EPDM ゴムパッキンで固定するポリカーボネート製のボルトキャップは、劣化因子を遮断し、高力ボルトの腐食を防止する機能を有することがわかった。なお、外部からのボルトキャップ内への空気の遮断については、水浸試験を行い、防水規格 IPX7 相当の防水ができています。

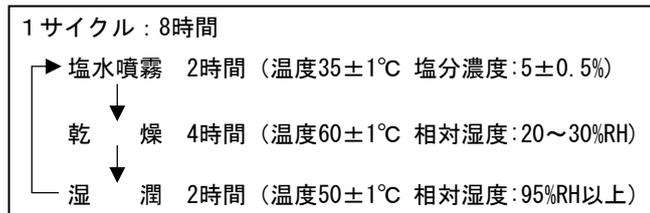
図2 複合サイクル試験の条件

JASO M609-91 (JIS H 8502 めっきの耐食試験方法) に基づく複合サイクル試験を行った。サイクル条件は図2に示す通り、所定の条件で「塩水噴霧」、「乾燥」、「湿潤」を200サイクル(1600時間)実施し、腐食状況を確認した。

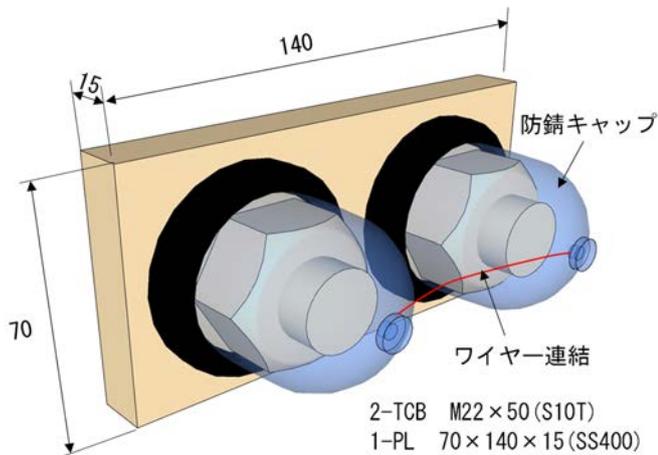
図3 試験体概要図

試験体は高力ボルトに所定の軸力を導入するため、母材には鋼板を使用しF-11 塗装を施した。試験体の種類を表1に、試験体の概要図を図3に示す。ケース KPC 及び KPN はF-11 塗装とし、KPC にはボルトキャップを被せた。ケース KNN 及び KNC は無塗装状態で、ケース KNC にはボルトキャップを被せた。ケース

KFSC は供用後の腐食を想定し塗装したボルトにあらかじめ傷を付け、傷部に錆を発生させボルトキャップを被せた。ケース YNN は溶射ボルトとして、他のケースと比較した。

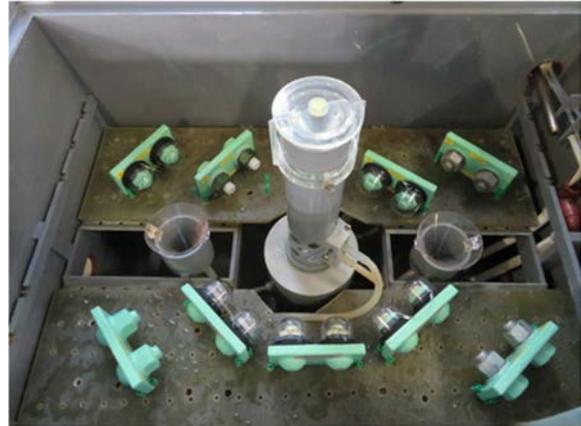
図4 試験機への設置状況

試験体の設置状況を図4に、試験結果を図5に示す。ケース KPC および KNC において、高力ボルトにボルトキャップを取り付けることで、錆の発生を抑制することが確認された。同様に、傷をつけたケース KFSC においても、キャップを被せることで錆の進行を防ぐことができた。F-11 塗装を施し、キャップを取り付けなかったケース KPN は、ボルトやナット、ワッシャの間に割れや錆が発生した。また、溶射ボルトのケース YNN には部分的な錆の発生が確認されたが、錆も軽微なため長期間の使用は可能であると考えられる。このことから、高力ボルトにボルトキャップを取り付けることで、錆の発生や進行を抑制し、ボルトの長期耐久性を確保できることがわかった。また、部分的な錆発生であれば、キャップを取り付けることで錆の進行を防止できることが確認され、塗り替えまでの応急処置として使用できることが確認できた。
