[I-202] 乾式接合透明ボルトナット防錆キャップの屋外暴露試験

乾式接合透明ボルトナット防錆キャップの屋外暴露試験

高田機工(株) 正会員○上田 慎也 大久保宣人  
正会員 壽系 亘平 佐合 大  
共和ゴム(株) 正会員 寺阪 剛 道上 隼人  
土木研究所 正会員 富山 禎仁  
京都大学 正会員 杉浦 邦征

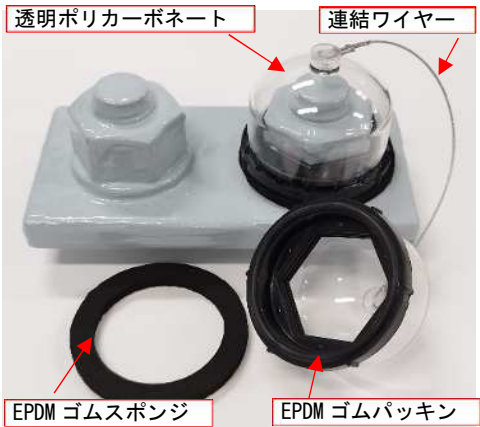
ボルトキャップは、図 1 に示すように、ドーム型に成形した透明ポリカーボネートフレームとし、これに取り付けた EPDM(Ethylene Propylene Diene Methylene Linkage)ゴムパッキンによりナット部と固定する。設置時には、母材とゴムパッキンの間(ワッシャの周り)に EPDM ゴムスポンジを設置し気密性及び水密性を確保するとともに、ボルトキャップの脱落に対するフェールセーフ機能として、隣接するボルトキャップのフレームをワイヤーで連結した。

図 1 ボルトキャップの概要

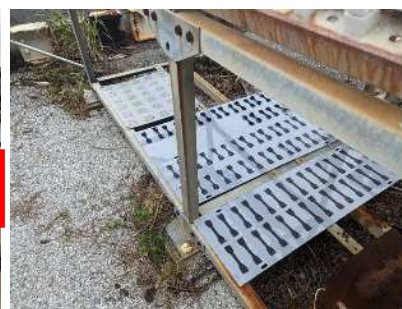
図4 引張試験片設置状況
