# 寒冷地における乾式接合透明ボルトナット防錆キャップの屋外暴露試験

Outdoor exposure test of dry-Joining clear anti-rust bolt cap in cold regions

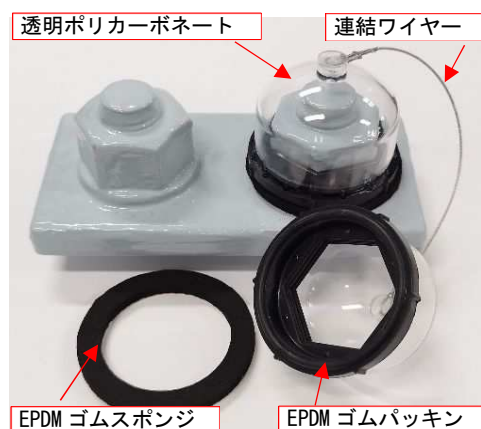
図-1 ボルトキャップの概要

ボルトキャップは、図-1 に示すように、ドーム型に成形した透明ポリカーボネートをフレームとし、これに取り付けた EPDM(Ethylene Propylene Diene Methylene Linkage)ゴムパッキンによりナット部と固定する。設置時においては、母材とゴムパッキンの間(ワッシャの周り)に EPDM ゴムスポンジを設置し気密性及び水密性を確保するとともに、ボルトキャップの脱落に対するフェールセーフ機能として、隣接するボルトキャップのフレームをワイヤーで連結した。

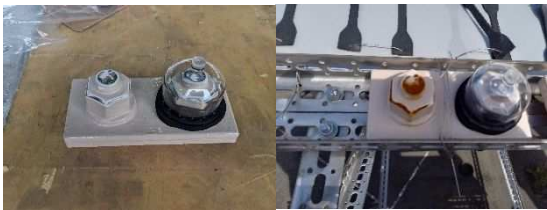
(a)試験開始時 (b)1年経過時  
図-4 ケース1の暴露状況

各試験体の、暴露開始時と1年経過後の外観を比較した状況を図-4 から図-7 に示す。ケース1はキャップなしは人為的にキズを付けた部分の錆が進行しているのに対しキャップありは錆が進行していない。ケース2は1層塗装の部分に少し錆が発生しているがキャップありは錆の発生がない。ケース3 およびケース4 についてはボルトキャップなしの方は相当の錆が発生しているのに対して、ケース3 のキャップありの方は錆の発生は見られなかった。ゴムスポンジなしのケース4 については、キャップありのボルトにおいてもわずかに浮き錆が生じていた。これは母材間の不陸によりゴムパッキンとの接触面に隙間が生じ、空気等の出入りが生じていると考えられることから、ゴムスポンジが気密性及び水密性の確保に寄与していることが確認できた。なお、1年毎の確認を予定している材料特性の初期値については図-8 に示すようにゴムとポリカーボネートの試験片を採取し物性試験

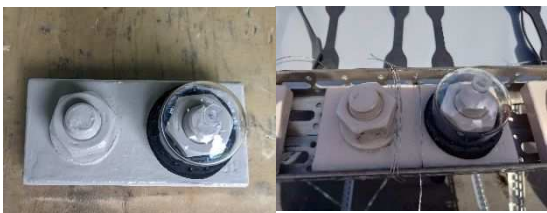
(a)試験開始時 (b)1年経過時  
図-5 ケース2の暴露状況

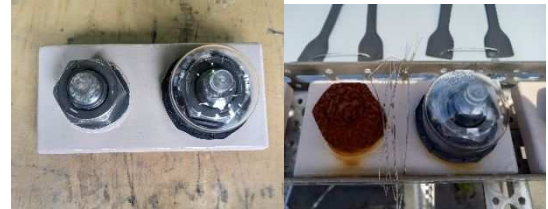
(a)試験開始時 (b)1年経過時  
図-7 ケース4の暴露状況

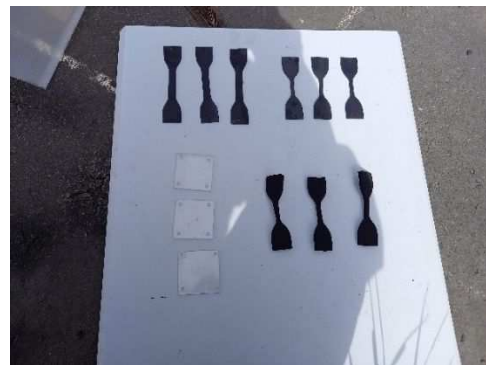
図-8 試験片採取状況

を行った、ゴムスポンジの引張強さは 0.3MPa で、ゴムパッキンは 12.0MPa であり、1年後のゴムスポンジの引張強さは 0.2MPa でゴムパッキンの引張強さは 12.1MPa でほとんど変化はなかった。また、ポリカーボネートの透明度は良好であった。
