NETIS登録番号 SK-230003-A

シェルポンス

透明ボルトキャップ

ボルトの防錆対策と遅れ破壊落下対策が同時に可能

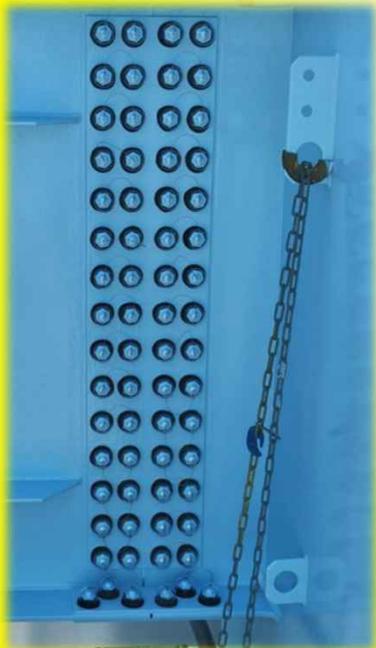
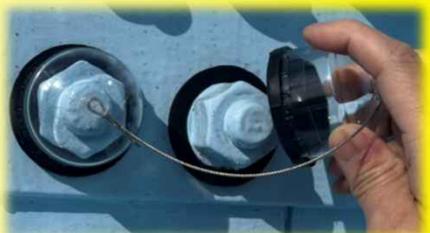
透明ボルトキャップを被せるだけで、**防錆対策**が可能となります。さらに特殊スポンジを使用することで**防錆対策**と**F11T遅れ破壊落下対策**が同時に可能となります。

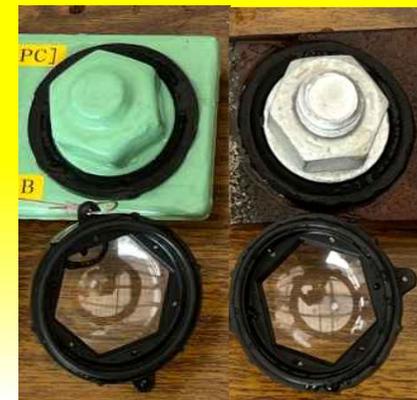
水密性試験

— IPX7等級の水密性試験 —
水深1mで30分間設置

塗装面 腐食面

塗装面、腐食面ともに水の浸入なし

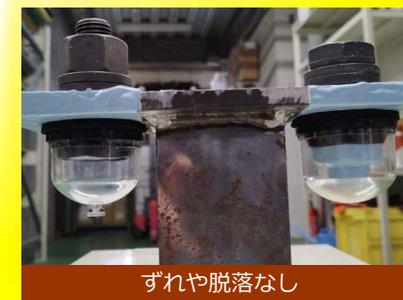
振動試験

— NAS試験（米国航空規格）—
振動回数：30000cycles（約17分）

ずれや脱落なし

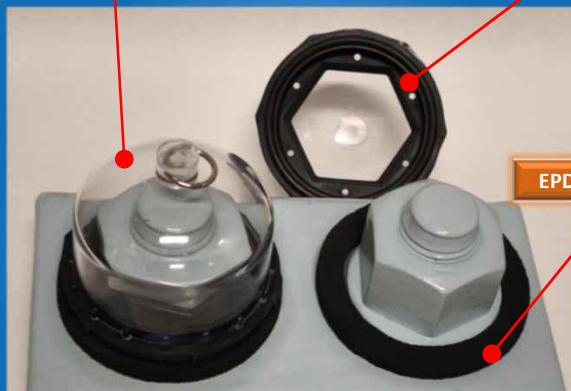
防錆用ボルトキャップ

本製品をボルトの六角形状に合わせて被せることで高力ボルトの腐食の進行を抑え、塗替えサイクルを延長することが可能となります。接着剤や充填剤は不要です。落下に対するフェールセーフとして連結ワイヤーで接続しています。

透明ポリカーボネートキャップ

EPDMゴムパッキン

EPDMゴムスポンジ

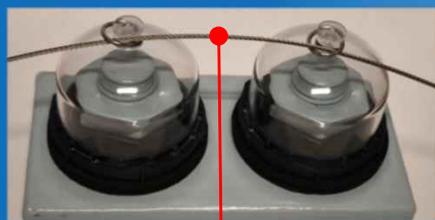
連結ワイヤー

無塗装ボルトにキャップを設置

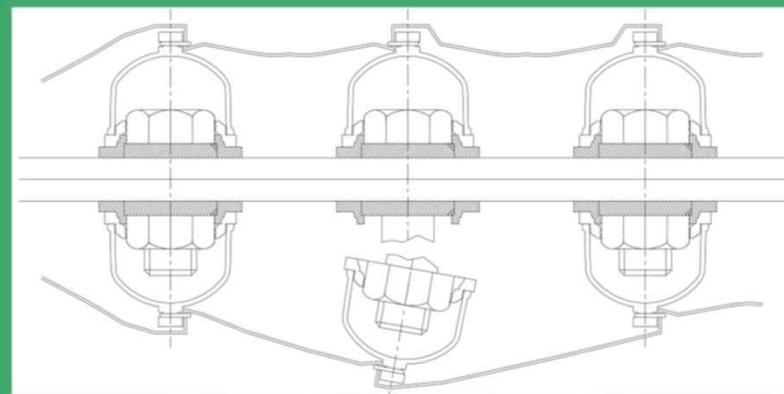
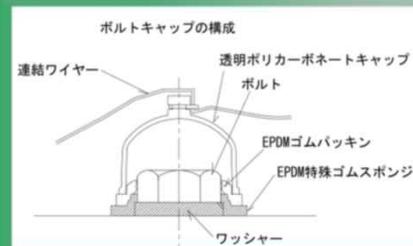
遅れ破壊用ボルトキャップ

本製品をボルトに被せることで、ボルトの落下対策とボルトの腐食対策が同時に可能となります。

EPDM特殊ゴムスポンジ

ボルトの落下対策と腐食対策が同時に可能
連結ワイヤーがボルトの落下を防止

EPDM特殊ゴムスポンジがワッシャーの落下防止
