## 屋外暴露した乾式接合透明ボルトナット防錆キャップの 長期耐久性に関する検討

### STUDY ON THE LONG-TERM DURABILITY OF OUTDOOR EXPOSED OF DRY JOINT TRANSPARENT ANTI-LAST BOLT CAP

**ABSTRACT** We have been developing dry-joined transparent Anti-Rast Bolt cap (referred to as bolt cap) with the aim of enhancing the corrosion resistance of high-strength bolted connections, prolonging the lifespan of steel bridges, and reducing life cycle costs. In this report, we present the interim observations after 12 months of outdoor exposure testing of the bolt caps, the results of immersion resistance testing, and the results of accelerated vibration testing.

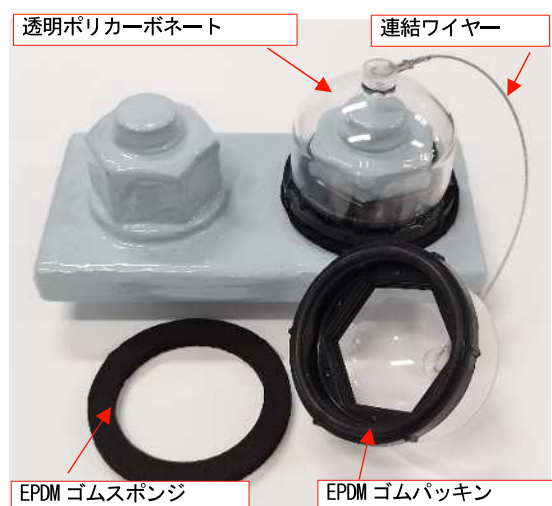
図1 ボルトキャップの概要

ボルトキャップの概要を図1に示す。適用箇所の鋼材表面は、一般的に高力ボルト継手部に用いられるF-11が塗装されている状態を想定している。キャップを装着した押しつけ力により、母材に設置したEPDMゴムスポンジとキャップが密着される構造となっている。適用範囲は、新設橋の予防保全及び既設橋の軽微な腐食が見られる塗装橋梁とし、特に伸縮装置からの漏水などが原因で腐食が発生しやすい傾向にある桁端周辺や飛来塩分を受けやすい環境に位置する塗装橋梁の高力ボルト等を対象としている。また、設置後は定期点検時に、目視により、ボルトキャップ脱落の有無、ポリカーボネートの傷、割れ、透明度の確認、EPDMゴムスポンジやゴムパッキンの劣化状態、適用箇所のボルトの腐食状態を定期的に確認することを想定している。

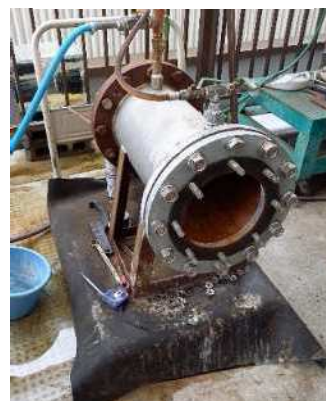
図3 防浸性試験状況

本試験ではキャップ装着時の防浸性を確認するため、JIS C 0920 (IEC 60529) に規定された、電気機械器具の外郭による保護等級の中でも、防浸系の等級を表す、IPX7 基準に準拠した試験を行った。図3に示す試験機に図2と同様のボルト継手を模した試験体にボルトキャップを装着したものを設置し、0.01MPaの水圧で30分間没した。そ

の後、ボルトキャップ内の浸水の有無を確認した。

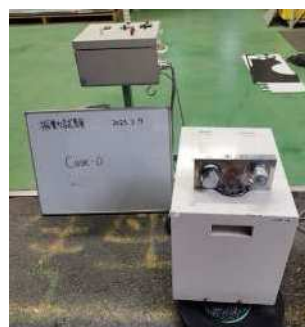
図4 加速振動試験状況全景

本試験ではボルトの振動によるキャップの脱落の有無を検証するためボルトのゆりみを評価するために一般的に用いられる米国航空規格NAS3350に準拠した加速振動試験を行い、ボルトキャップの緩みや脱落の有無を確認した。試験状況を図4に示す。試験体を複合サイクル試験の有無等で7ケース用意し、それぞれについて振動試験を実施した。複合サイクル試験を実施した試験体については、1000時間、1500時間、2000時間、2500時間、3000時間経過後のものをそれぞれ使用した。

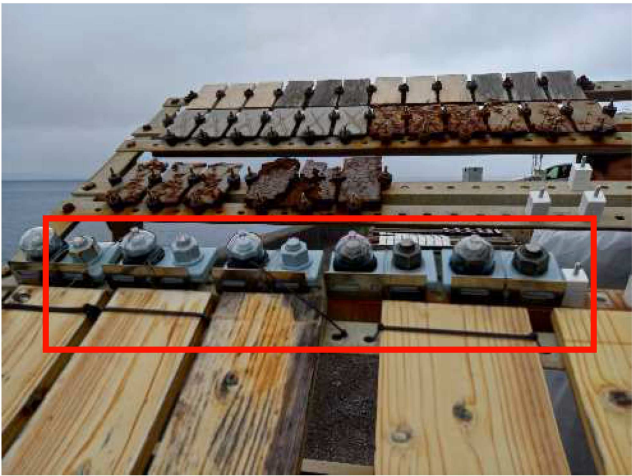
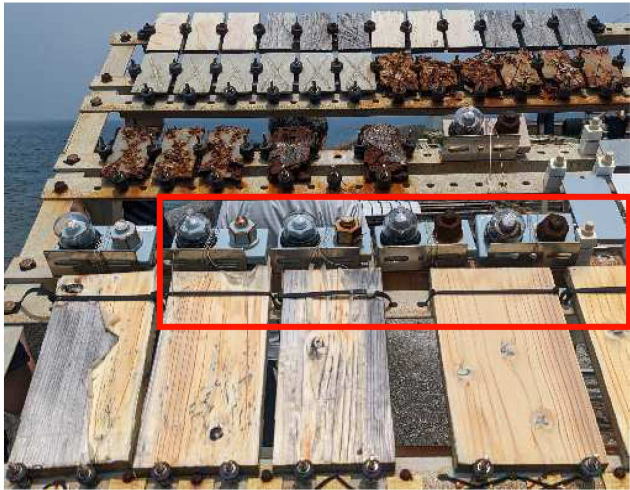
図5 暴露試験体全景

試験体設置時と1年経過時点の暴露試験状況の比較を図5、図6に示す。1年経過時点で、いずれのケースにおいてもキャップなしのボルトについては相当の錆が発生していた。ケース1については、キャップ無しのボルトは、研磨して塗装を剥離した箇所に錆が発生しているのに対して、キャップありのボルトについては特に変化が見られなかった。ケース2については、キャップ無しのボルトについては、ボルト全体に浮き錆が発生し、一部塗膜が剥離している箇所が見られたのに対して、キャップ有りのボルトについては特に変化が見られなかった。ケース3,4については、キャップ無しのボルトについては相当の錆が発生しているのに対して、ケース3のキャップ有りのボルトは変化が見られず、ケース4についてはキャップ内に結露が発生していることが確認できた。また、多少の浮き錆が生じていた。このケースはゴムスポンジが無いケースであることから、ボルト部の防錆にゴムスポンジが寄与していることが確認できた。以上の結果より、実環境下においても、ボルトキャップとゴムスポンジを設置することで1年以上は錆の進行および発生を防止できることが分かった。なお、材料特性の初期値については、ゴムスポンジの引張強さは0.3MPaで、ゴムパッキンは12.0MPaであった。1年経過後の材料特性は、ゴムスポンジの引張強さは0.2MPaで、ゴムパッキンは12.0MPaであった。この結果はキセノンアークランプ法を用いた促進試験で用いたゴムスポンジ、ゴムパッキン材料の初期値と同値である。今後も屋外暴露試験を継続し、1年ごとに目視確認と材料特性の変化を確認する予定である。

(a) 暴露開始時

(b) 1年経過時

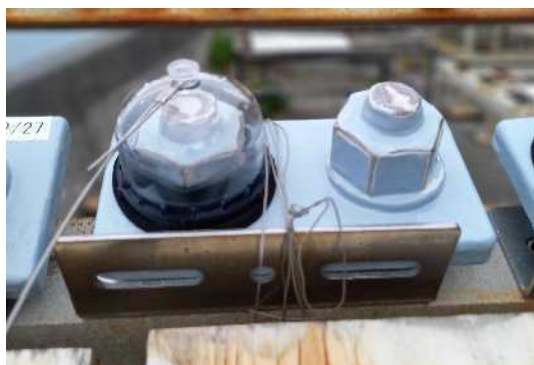
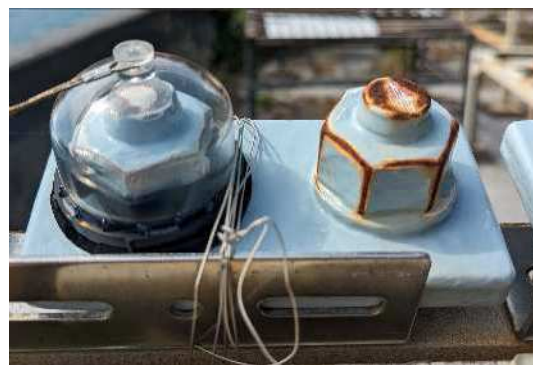
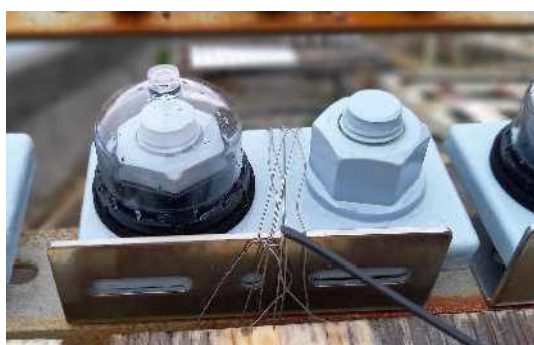
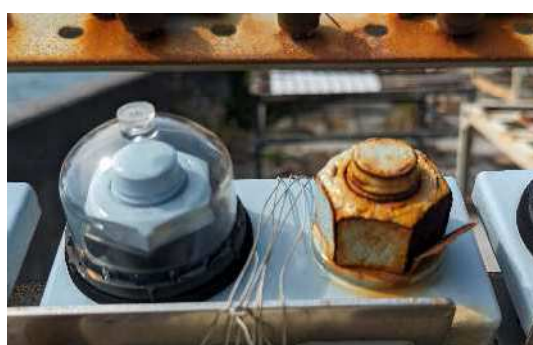
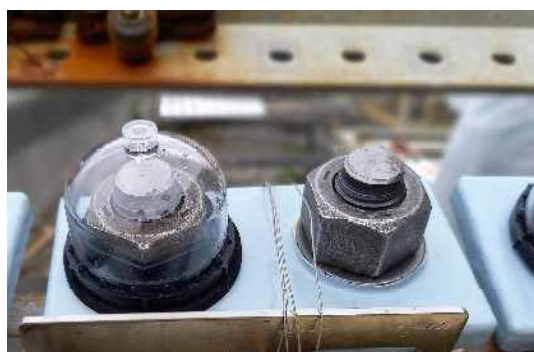
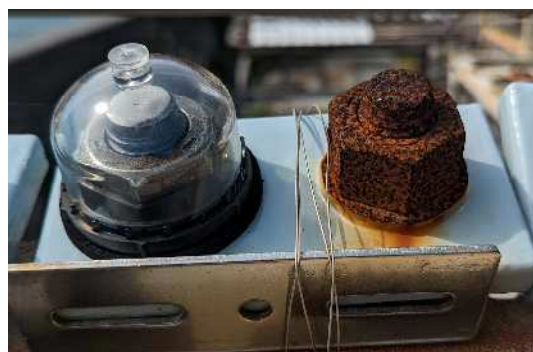
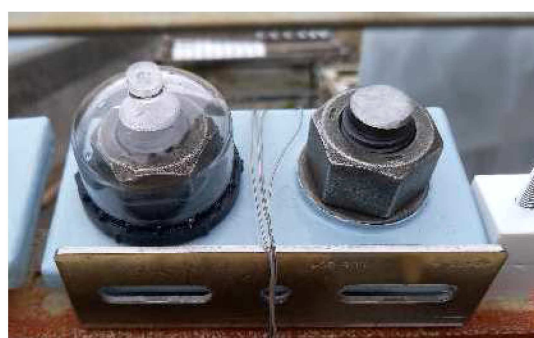
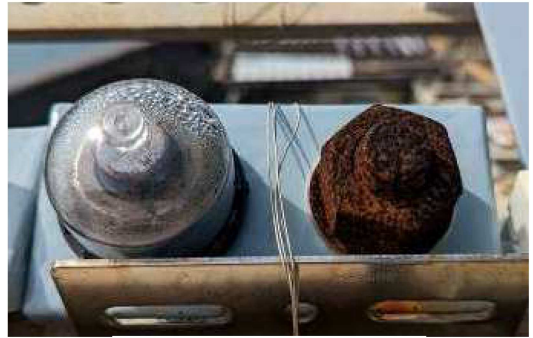
図 6 各ケースの暴露試験状況

(a) ケース 1 暴露開始時

(b) ケース 1 1 年経過時

(c) ケース 2 暴露開始時

(d) ケース 2 1 年経過時

(e) ケース 3 暴露開始時

(f) ケース 3 1 年経過時

(g) ケース 4 暴露開始時

(h) ケース 4 1 年経過時

本研究ではボルトキャップの長期耐久性の評価を目的として屋外暴露試験，防浸性試験，加速振動試験を実施した．試験結果および既往研究の促進試験の結果より，高力ボルト部にボルトキャップとゴムパッキンを設置することで錆の進行を防止できることが分かった．また，ゴムスポンジなしのケースでは母材の凹凸によりゴムパッキンとの接触面に隙間が生じ，空気等の出入りが生じていると考えられることから，ゴムスポンジが気密性及び水密性の確保に寄与していることが分かった．今後も引き続き暴露試験を継続するとともに，1年ごとに透明ポリカーボネートの変色及びEPDMゴムパッキン，EPDM ゴムスポンジの引張試験を行い，材料特性の変化を確認していく予定である．現在，腐食因子が多い寒冷地での屋外暴露試験も行っており，別の機会に報告する予定である．

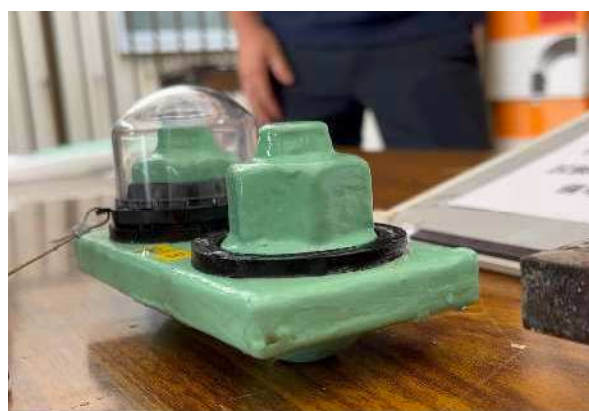
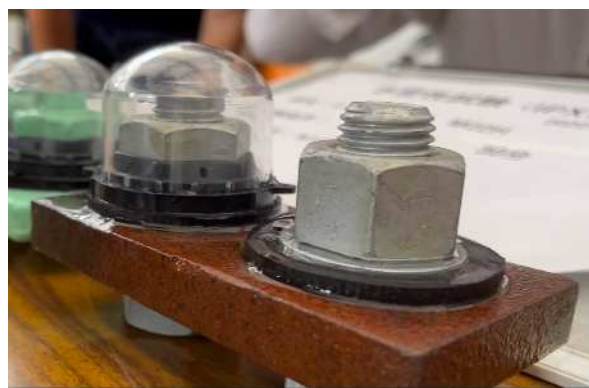
図7 防浸性試験後の試験体

防浸性試験の結果、いずれの試験体ケースについても、ボルトキャップ内への水分の侵入は見られなかった。図7に試験後の試験体の状況を示す。新設橋への設置時を再現するために塗装ボルト・鋼板、既設橋への設置時を再現するために腐食鋼板・無塗装ボルトで試験を行った。EPDM ゴムスポンジを設置した試験体に関しては、いずれのケースもキャップ内の水分の侵入は見られなかったがEPDM ゴムスポンジを設置しないケースについては若干の水分の侵入が見られた。このことから、EPDM ゴムスポンジが防浸性の確保に寄与していることが分かった。

(a) 塗装鋼板(塗装ボルト)

(b) 腐食鋼板(無塗装ボルト)

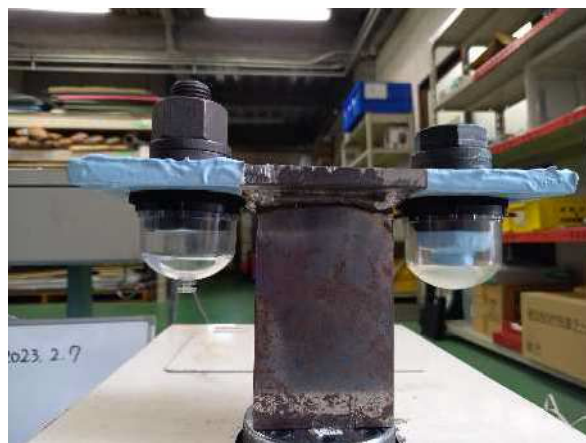
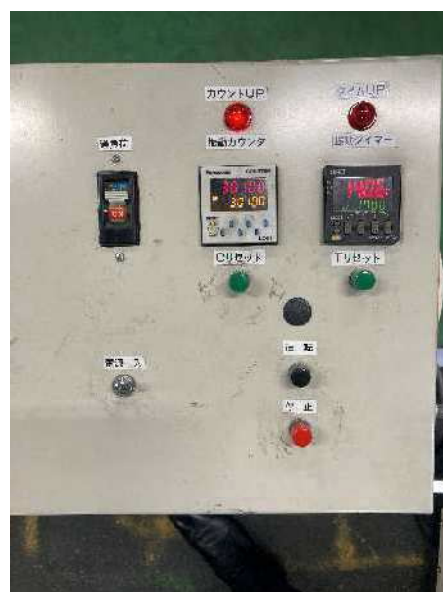
図8 加速振動試験状況

試験状況を図8に示す。試験は、振動数 30Hz、振動回数 30,000 回(約 17 分)、振動幅 11.4±0.4mm-p で行った。これはねじの緩みを評価する際に一般的に用いられる NAS 振動試験に準拠したものである。高力ボルトに通常のボルトキャップを設置した試験体については、ナット側・頭側ともにキャップのゆるみや脱落は見られなかった。また、促進試験後のボルトキャップを設置した試験体についても同様に、キャップのゆるみや脱落は見られなかった。このことから、ボルトキャップに振動が作用しても、本来の性能を確保できることを確認できた。また、紫外線の影響により、劣化したボルトキャップ・ゴムスポンジについても振動に対して抵抗できることを確認できた。

(a) 試験体全景

(b) カウンター
