シェルポンズ

# SHELLPONS

## 透明ボルトキャップ

ボルトの防錆対策と遅れ破壊落下対策が同時に可能

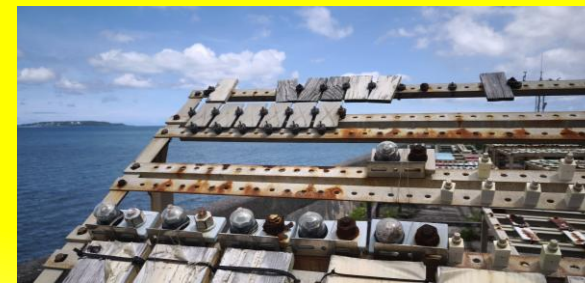
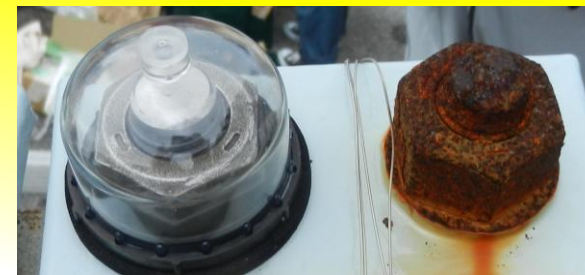
— 沖縄県大宜味村 —  
2023年4月から継続中

無塗装+キャップ    無塗装ボルト

無塗装でも腐食なし

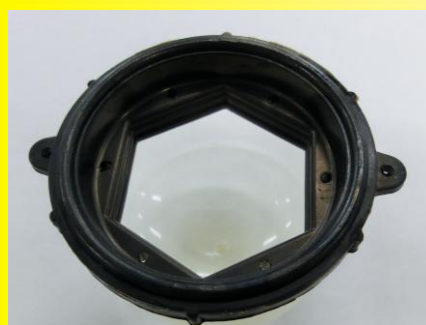
— キセノンアークランプ試験 —  
照射照度：180W/m<sup>2</sup> 照射時間：3000時間

品質・透明度とも問題なし

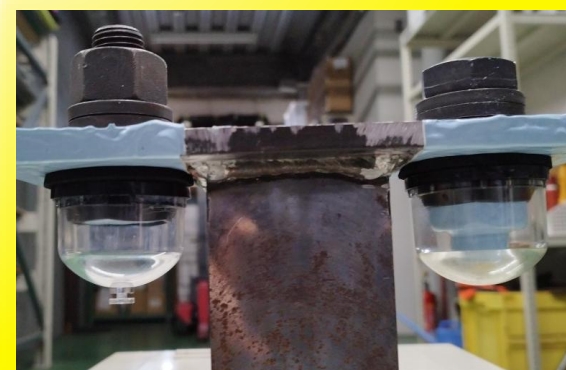
— NAS試験（米国航空規格） —  
振動回数：30000cycles（約17分）

ずれや脱落なし

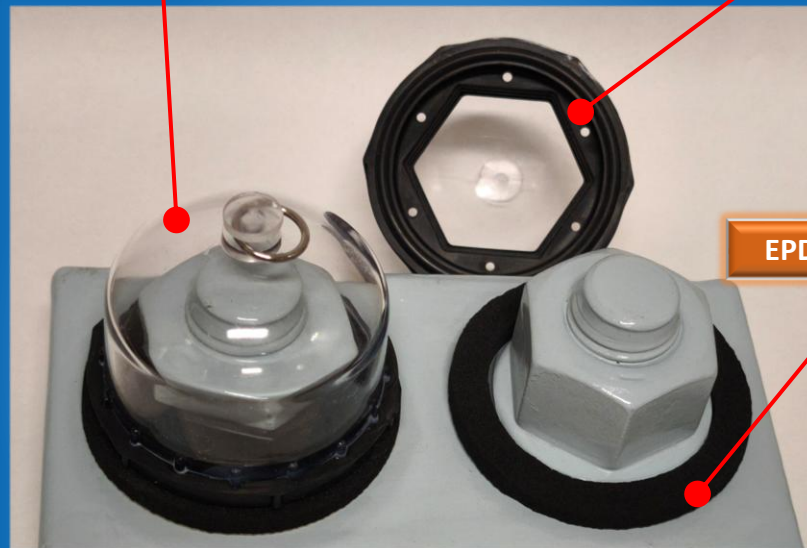
本製品をボルトの六角形状に合わせて被せることで高力ボルトの腐食の進行を抑え、塗替えサイクルを延長することが可能となります。接着剤や充填剤は不要です。落下に対するフェールセーフとして連結ワイヤーで接続しています。

透明ポリカーボネートキャップ

EPDMゴムパッキン

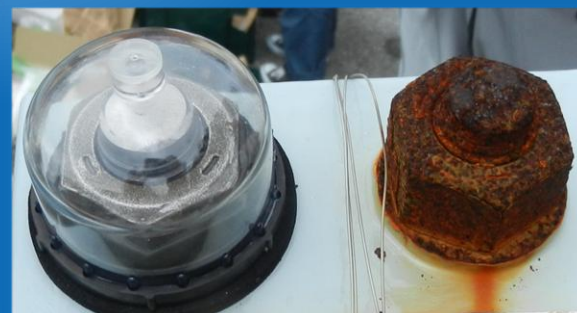
連結ワイヤー

無塗装ボルトにキャップを設置

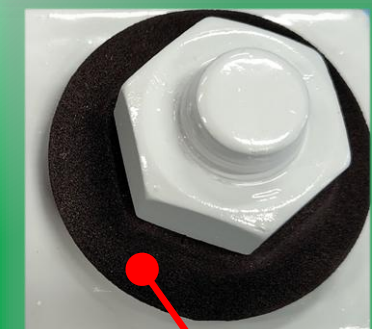
本製品をボルトに被せることで、ボルトの落下対策とボルトの腐食対策が同時に可能となります。

EPDM特殊ゴムスポンジ

連結ワイヤーがボルトの落下を防止

EPDM特殊ゴムスポンジがワッシャーの落下防止
